# 核技术利用辐射事故（事件） 典型案例剖析

湖北省环境保护厅 编印

二〇一四年十二月

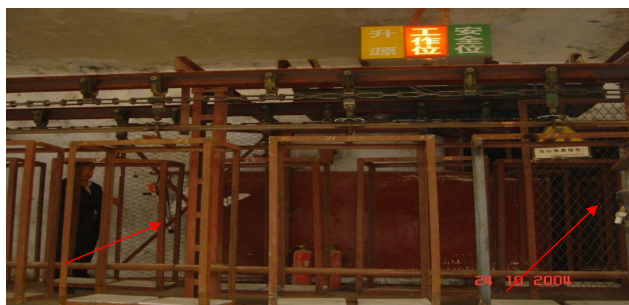
2004 年 10 月 21 日 17 时，由于该辐照装置的铁网门安全联锁、降源限位开关、踏板降源装置、三道防人误入光电联锁、拉线开关等安全联锁系统全部失灵，放射源未能正常回落到井下安全位置，该辐照厂两名工作人员在未携带辐射监测仪器及个人剂量报警仪的情况下，通过迷道（与货物输送同一通道）进入辐照室，查看装有脱水蔬菜的货架是否到位。两人在辐照室距放射源约 0.8-1.7m 距离内整理和摆放货物，10 分钟左右感觉有些不舒服，便跑出辐照室，进控制室观察发现放射源在升起位置，随即降源到安全位置，之后不久出现呕吐症状。

图 1 静态辐照时人员通过门（左箭头），事发时人员进入途径（右箭头）

(2) 辐照室的铁网门安全联锁、降源限位开关、踏板降源装置、三道防人误入光电联锁、拉线开关等安全联锁系统失灵，放射源未能正常回落至井下安全位置，辐照装置处于“带病”工作状态。

(3) 辐照装置运营单位应对辐照装置及其安全设施进行定期的维修维护，保证各项安全联锁系统和安全设施的有效性。

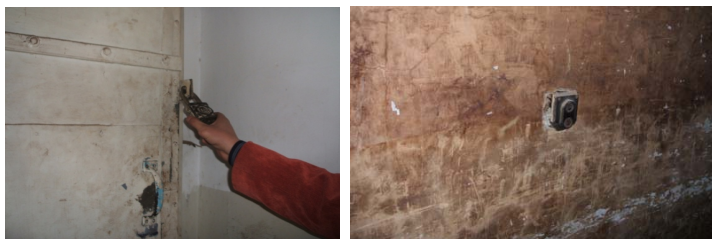
**图 2 辐照室安全设施情况（辐照室门采用挂锁，无与放射源提升系统联锁措施；迷道内无防人误入光电联锁，辐照室内唯一的紧急降源按钮早已损坏）**

(1) 该公司旧辐照装置设计、建造不符合国家标准，缺少最基本的安全联锁装置和安全措施，存在严重的安全隐患。

(1) 辐照装置所用的放射源属于高风险辐射源，其设计、建造和使用必须严格遵守相关的法规标准要求，其安全设施和措施必须满足冗余性、多元性、独立性和纵深防御要求。

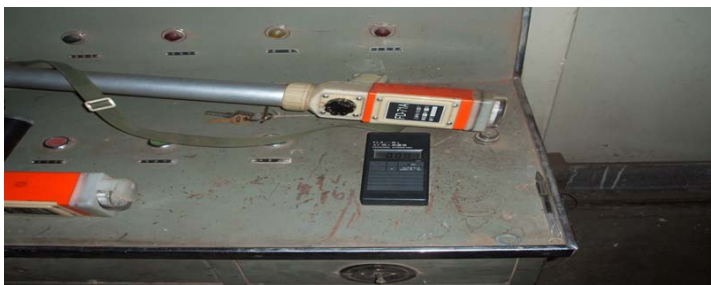
图 3 监测及防护仪器情况(辐照室门口无检验源,FD-71 便携式辐射检测仪不能正常工作,人员未配带个人剂量报警仪)

(2) 该公司辐照装置工作人员违规操作，安全意识淡漠，未进行安全检查，携带不能正常工作的辐射检测仪进入未降源的辐照室，且未佩戴个人剂量报警仪，致使发生“人源见面”事故。

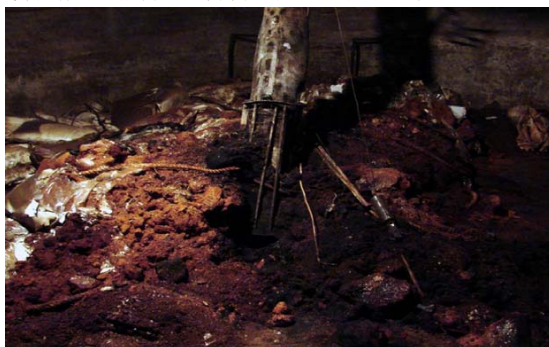
河南省杞县某辐照厂有静态堆码式辐照装置 1 座，始建于 1997 年，设计装源量为 30 万居里，卡源事件发生时的放射源活度约 14 万居里。该厂主要从事辐射消毒灭菌和辐射加工工作。2009 年 6 月 7 日，该辐照厂在环境保护部华北核与辐射安全监督站要求限期整改的情况下，为追求经济利益，突击作业。因被辐照的货物（辣椒粉）堆放不合理，堆码过高，发生大面积倒塌，造成放射源护源罩倾斜，致使放射源不能降入源井内，发生了卡源故障。

图 4 被辣椒粉压倒的护源罩，以及周围燃烧后的辣椒粉

(2) 业主单位违规操作，忽视了安全管理，码放货物过高，且堆放方式不合理、不稳，加之护源罩的固定铆钉已松动，导致货物倒塌后压倒护源罩，致使放射源无法正常回到贮源水井中，加上接受辐照的辣椒粉由于放射源的长时间照射，温度过高容易发生自燃现象。

(1) 该辐照装置是早期业主委托个人设计，装置设计、建造不规范，运行时间较长，设备老化、护源罩固定措施不牢固，检修更新不及时。

(2) 需进一步提高辐照装置的固有安全性，规范辐照装置的设计和运营管理工作。

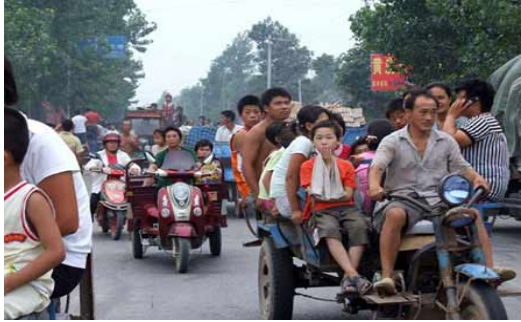
图 5 杞县卡源事件导致群众大规模逃离

(3) 卡源事件演变导致为一个公众恐慌事件，直接原因是由于一些网络谣言和不实信息的传播，引发了一些不明真相群众的恐慌，导致人员大量外逃。

(3) 卡源事件演变成一个公众恐慌事件，直接原因虽是由于一些网站的虚假报道和不实信息传播，引起了一些不明真相群众的恐慌外逃，但根本原因却是我国长期以来缺乏对核与辐射安全文化的培植，公众核与辐射知识匮乏，对核与辐射的极度敏感，导致恐慌情绪蔓延；另外，相关部门早期未能及时公开有关信息，针对网络谣言和媒体的不科学言论没有采取及时的关注和引导，给不实言论的传播和公众恐慌情绪的滋长留下了时间，这也是造成此次公众性事件的原因之一。

杞县卡源事件处置中未能在第一时间公开信息，致使网络谣言有机可乘，误导了公众，造成公众恐慌，导致了群体事件。后通过电视媒体滚动放映科普宣传片、权威专家现身说法、发布监测数据、公布处置信息等措施，消除了群众的恐慌心理。及时发现并防止核与辐射安全社会群体事件的发生，要充分重视核与辐射安全舆情处置与引导工作。

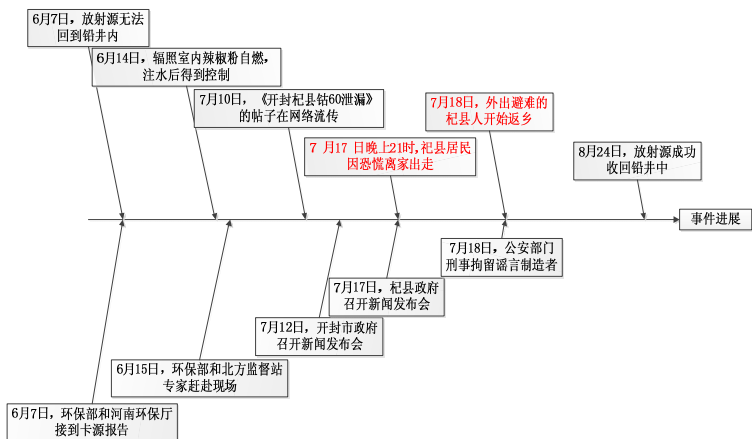
图 6 杞县卡源事件进展

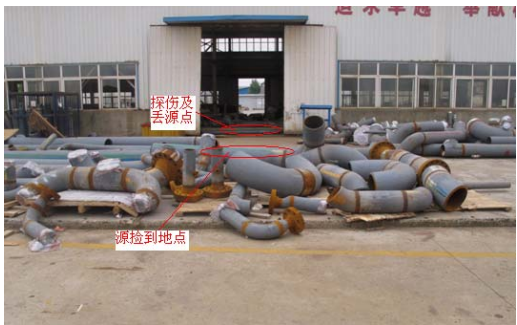
5 月 7 日晚上, 2 名工作人员再次来到该车间探伤。8 日早上, 工作人员发现探伤胶片未曝光, 以为设备故障, 便联系设备厂家前来维修。8 日傍晚, 设备厂家维修人员确认放射源已丢失。探伤公司工作人员在探伤作业区寻找, 未发现放射源, 于是向该公司领导报告。该公司又派人寻找, 结果也未找到。5 月 9 日凌晨, 该公司才开始向当地公安部门及南京市环保局报告。

5月9日上午, 公安人员通过监控录像, 将进入厂区的所有人员集中询问。经调查, 5月7日7:00左右, 中石化五公司工人上班,有20人在探伤作业区周围工作, 其中有一人发现源辫子, 捡起看了看, 便将其丢弃。8:00左右, 该公司工人王某

图9 探伤作业、放射源丢失和被捡地点

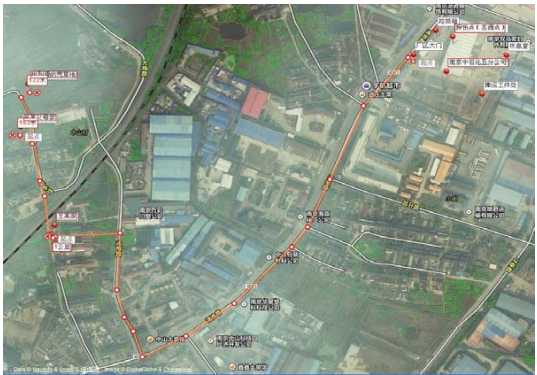
5月9日11:00左右，王某担心公安人员会到自己家中搜查，打电话让其妻子将装有源辫子的编织袋转移到距王某家200m的父母家中。王某了解到他所捡到的金属物是有害的，不敢再留在家中。5月10日凌晨6:00，他从其父家中取出源辫子，装在蓝色小塑料袋中，将源辫子丢弃在距其父母房子后面100m的路边草丛中。9:00左右，环保部门搜寻人员通过巡测发现放射源的位置，并由公安部门对该区域进行控制，防止人员接近放射源，至此，失控放射源得到控制，等待下一步的安全回收。

图10 放射源被捡后的转移路线

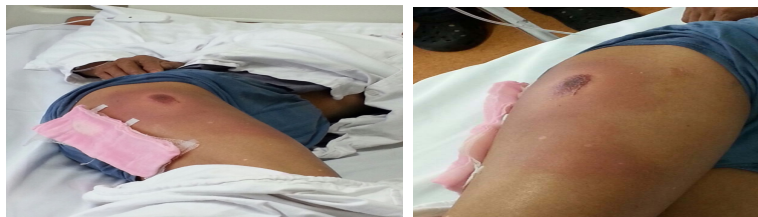
经过走访调查，在放射源失控期间，其周边附近约有80多人活动，共有100余人接受了医学检查。其中，受照剂量最大者为捡拾源辫子的王某，以局部照射为主，右侧大腿局部受照剂量较大，物理估算右大腿的受照剂量约100多Gy，右侧大腿皮肤放射性烧伤明显，局部溃烂，生物剂量测量结果显示，王某全身有效剂量约为1.3Gy左右。其全身生物剂量约1.3Gy；其次为王某的妻子，受照主要发生在转移放射源过程中、以及放射源在其家中存放，长时间接近放射源所致，估算的受照剂量约为270mGy左右，没有明显的临床症状；其余受照人员的剂量均小于40mGy，未造成临床上的放射性损伤。

图14 王某受照后第7天，右侧大腿

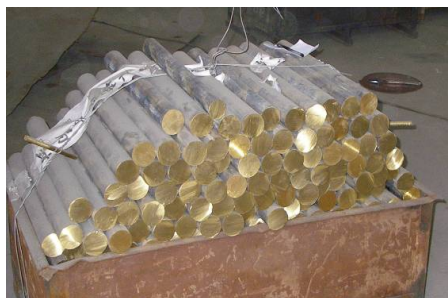
口时被检出放射性异常，环保部门于3月19日追溯至慈溪某金属公司，共检出约80吨放射性异常的铜产品及约30吨原料（含部分铜渣），各种铜材的放射性活度浓度介于 $5.5\text{Bq/kg}$ - $9.99\text{E}+6\text{Bq/kg}$ ，经估算，钴-60放射源熔入熔化炉时的放射性总活度约为 $6.14\text{E}+10\text{Bq}$ （约1.66Ci）。

图 15 被污染的放射性铜产品

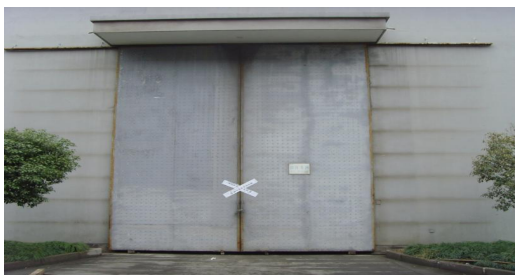
图 16 封存放射性铜产品（原料）的库房

环保部门排查了所有的下游客户，有约150吨原料和产品被检出放射性异常并就地封存。在监督下，对封存铜棒进行钢板隔离，并将钢板相互焊接，对封存区域用37cm厚、2.5m高的墙体进行了封闭，保证隔离墙外的辐射空气吸收剂量率在本底值，并做好防盗措施。
